Roland Lenz:

Die kriegsbeschädigte Stuckausstattung im Festsaal des Palais im Großen Garten in Dresden. Material und Werktechnik:

Zur ursprünglichen Gestaltung der Stuckoberflächen

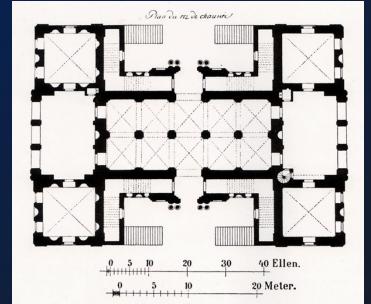
Grundriss Sockelgeschoss (Gurlitt 1903)

Grundriss:

- Mittelteil mit großem Saal, im EG Kreuzgewölbe über 4 Stützen
- flankiert von Seitenflügeln mit kleineren Sälen und Eckräumen
- zwischen den Seitenflügeln:
 Freitreppen zum Obergeschoss
- Stadtfront und Teichfront symmetrisch

Aufriss

- 2 ½ Geschosse: rustiziertes Sockelgeschoss, Obergeschoss mit Mezzanin
- Seitenflügel stehen risalitartig vor, Eingang im Mittelrisalit

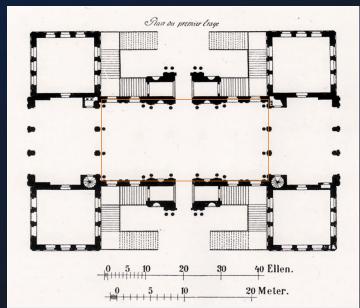
Grundriss Obergeschoss (Gurlitt 1903)

Obergeschoss:

- Mittelteil mit großem Saal über 1 ½ Geschosse, abgeschlossen durch Spiegelgewölbe
- Mittelsaal öffnet sich über 3er-Arkade in die Seitensäle
- wie im EG Eckräume
- Haupteingänge durch Mittelrisalite über die Freitreppen
- Mittelrisalit dient nach außen der Repräsentation des Herrschers bei Hoffesten (Baldachin, Teppich über Brüstung, vgl. K. Reeckmann 2000)

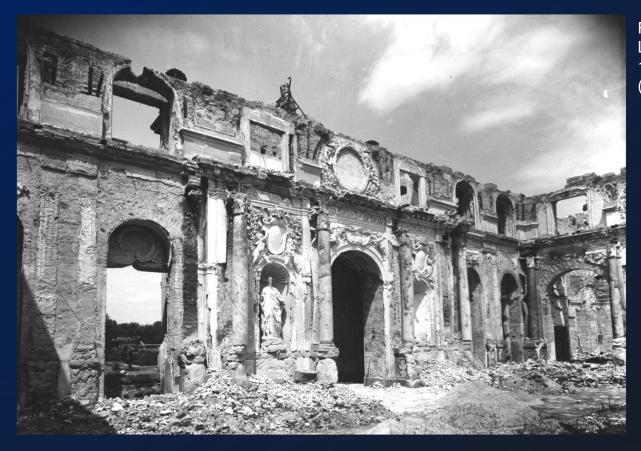
Festsaal nach den Luftangriffen am 13./14.2.1945 (Foto 1945) Palais im Großen Garten Dresden

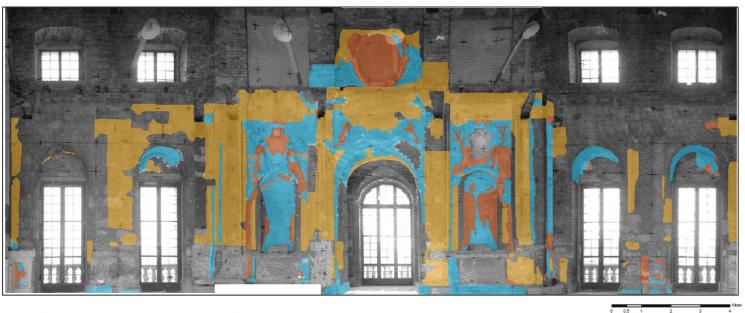
Westwand

Kartierung des Putz- und Stuckbestandes

Putz- und Stuckbestand mit intakter originaler Oberfläche Grundriss

Putz- und Stuckbestand mit Verlust der originalen Oberfläche

Reste des Unterputzes

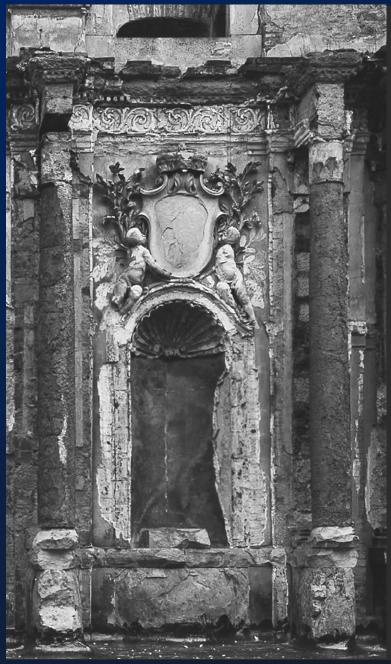
Werktechnik

Rücklagen

Gips-Glättstuck

Kalkputz

Profile

in situ gezogener und teilweise geschnittener Stuck

İn situ gezogener Stuck, Versatzstuck

Säulen, Pilaster, Nischen

Stuckmarmor (Säulen rot, Pilaster blau-grau)

marmorierter Gipsglättstuck

Teile des Kranzgesimes und Kapitelle

Gips-Versatzstuck

Putti, Geäst, Gehänge, Muschel

Kalk-Antragstuck (Weißstuck)

Gips-Antragstuck (geglättet)

Basen und Postamente

Stein (z.T. gefasst)

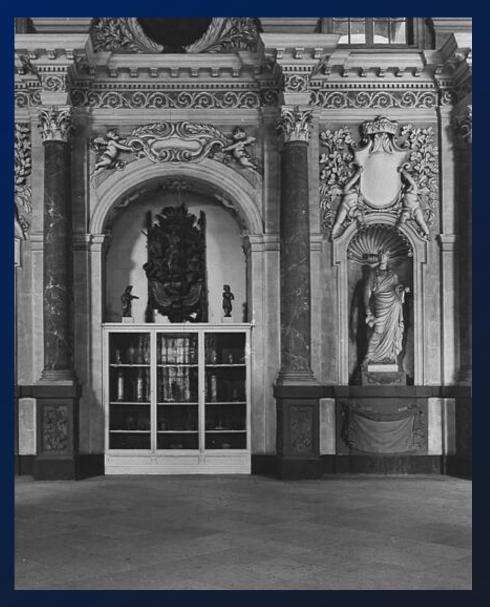
Rücklagen aus Gips-Glättstuck

Wandrücklage hinter Pilaster und Säulen am Mittelrisalit (Foto 2007)

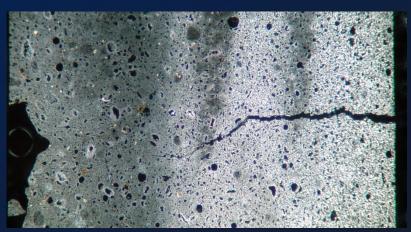
Glättstuck (Bruchstück), rechts ein Entwässerungsriss des Gipsstucks Dünnschliff / untere Bildkante 12 mm

Glättstuck der Rücklage Anschliff / untere Bildkante 36 mm

Glättstuck der Rücklage Dünnschliff / untere Bildkante 2,7 mm

Glättstuck der Rücklage / Thermoanhydrit-Korn Dünnschliff gekreuzte Polfilter / untere Bildkante 800 µm

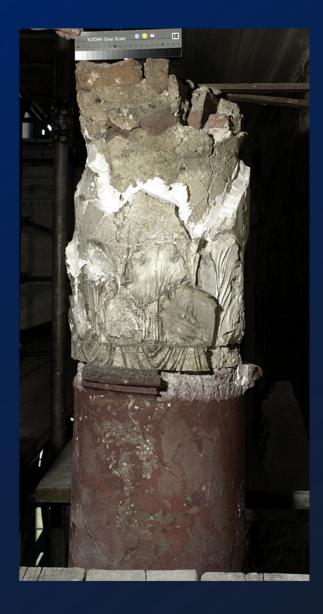
Schäden an der Stuckglättschicht der Wandrücklagen

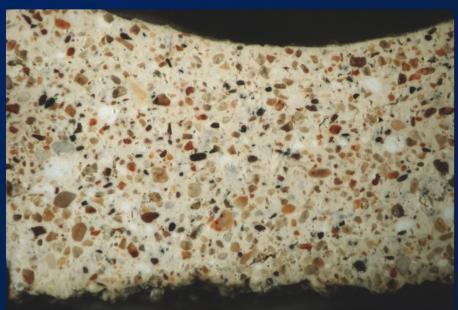
Probe vom Kalkstuck (Bruchstück). Mörtelanschliff. Untere Bildkante 36 mm. Palais im Großen Garten Dresden

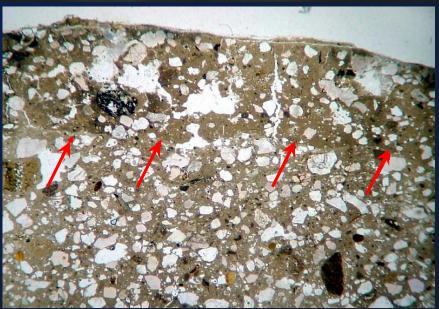
Probe von Kalkstuckoberfläche (Bruchstück).

Mörteldünnschliff. Untere Bildkante 12 mm.

Die Probe zeigt zwei Horizonte (vgl. rote Pfeile).

Werktechnisch bedeutet das, dass an der Oberfläche mit reinem Kalk gearbeitet worden ist.

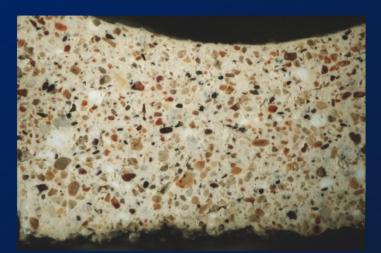
Probe vom Weißstuck (Bruchstück) Mörtelanschliff / untere Bildkante 36 mm

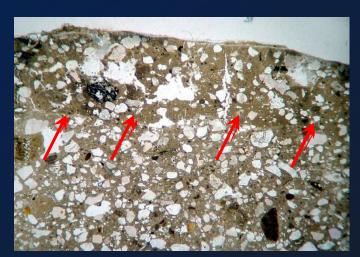
Probe von Kalkstuckoberfläche (Bruchstück) Mörteldünnschliff / untere Bildkante 12 mm Die Probe zeigt zwei Horizonte (vgl. rote Pfeile). Werktechnisch bedeutet das, dass an der Oberfläche mit reinem Kalk gearbeitet worden ist.

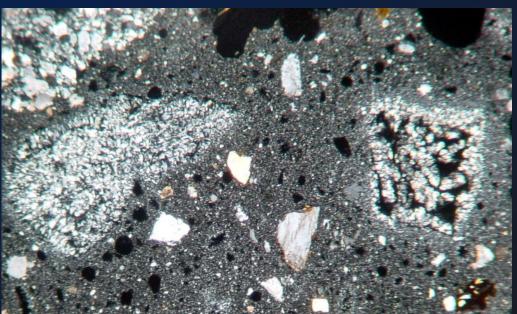
Probe vom Unterbau der Stuckmarmorsäule (Bruchstück).

Dünnschliff.
Untere Bildkante 12 mm.

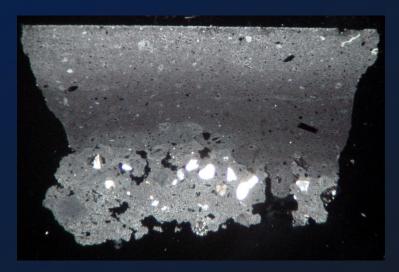
Probe vom Stuckmarmor der Nischen (Bruchstück).

Anschliff. Untere Bildkante 20 mm.

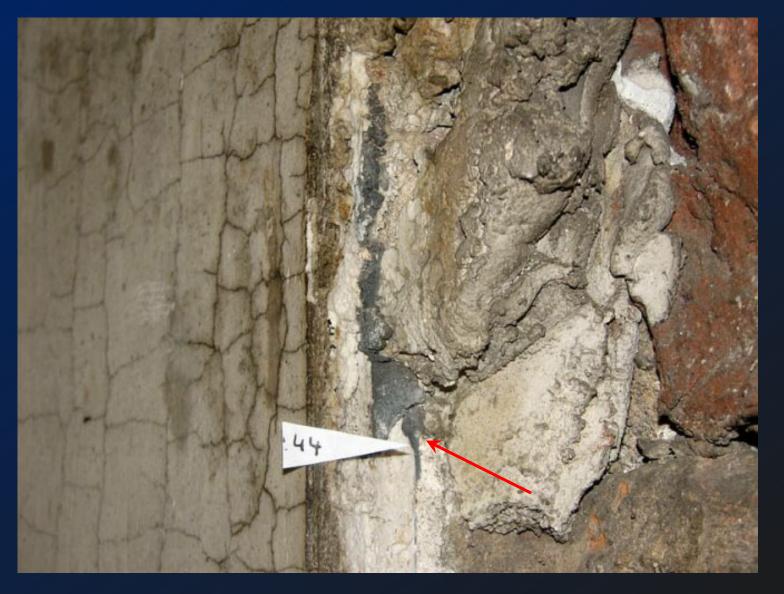
- 1 abgängige Pilaster (Foto 1945)
- 2 blau-graue Reste des ehem. Pilasters (Foto 2007)
- 3 Reste der vermutlich ehemaligen Rotfassung (19. Jh.) der Pilaster an Aufkantung zur Rücklage

Reste von blauem Stuckmarmor der Pilaster

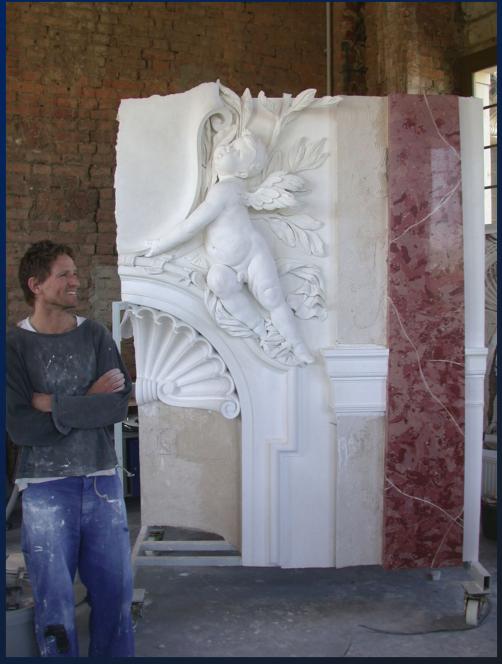
- 1 Lokalisierung des Bereichs auf hist. Foto (1935)
- 2 Vermessungsbereich (2006, Koch, fokus GmbH)
- 3 Probeplatte (2007, Siller, Zehrfeld, Hooss)

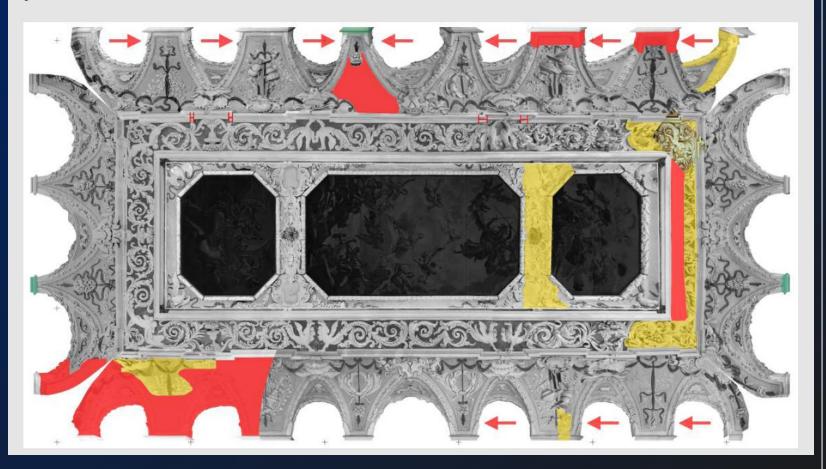
Abweichungen zwischen Entzerrung der ebenen Bildmitte und der Voute rot nicht nachvollziehbare Bereiche

rot nicht nachvollziehbare Bereiche gelb stark verzerrte Bereiche grün vorhandene Oberflächen

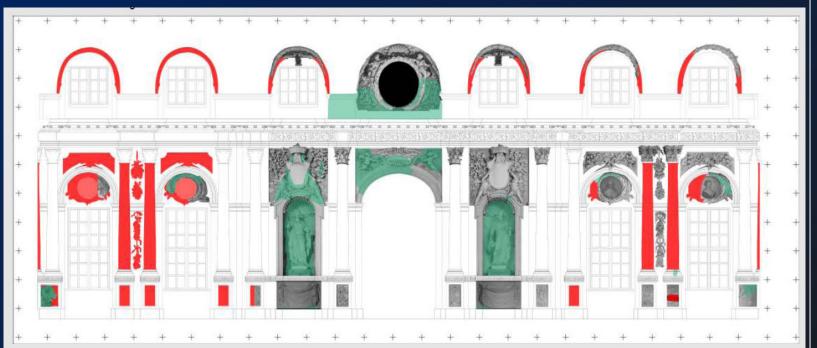
Wand A mit Kartierung der überlieferten Ornamente

grün vorhandenes Ornament gelb verzerrt überliefertes Ornament rot Fehlstellen zum Ornament Palais im Großen Garten Dresden

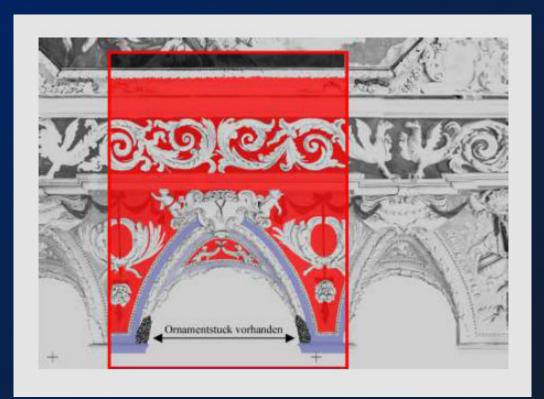
Ausschnitt der Decke mit Kartierung der Materialverwendung und Oberflächengestalt

rot keine Hinweise auf die Materialverwendung
